Bulletin de Sécurité français:
Tôles de console Vérin de compensation TB270.4 (HV5), TB290.1 et
TB300

date 09.01.2026	mod. pk	page 1	pages 1
		chk. tw		
	description	Safety Bulletin, French TB270.4 (HV5), TB290.1, TB300		
Drawing number 0927000200

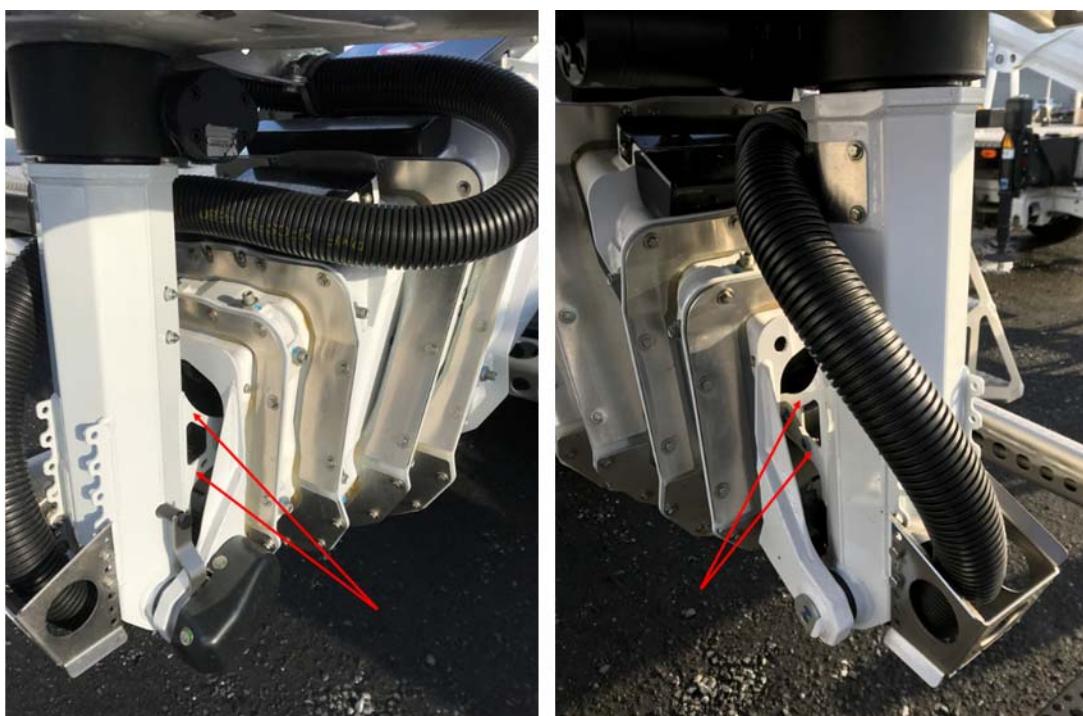
Dans le cadre de notre observation du marché, nous avons constaté que sur les Steiger TB 270.4 (HV5), TB 290.1 et TB 300, une utilisation inappropriée ou un accident peut provoquer des déformations ou des dommages aux tôles des consoles du vérin de mise à niveau du panier. Ceux-ci peuvent être causés par une surcharge, par exemple lorsque le panier heurte un obstacle pendant l'utilisation du Steiger, ou par un accident de la circulation.

Dans de rares cas, ces dommages ne sont pas détectés lors de l'inspection visuelle, de sorte qu'une défaillance de la connexion ne peut être exclue en cas de poursuite de l'utilisation.

C'est pourquoi, lors du contrôle visuel quotidien de la machine par l'opérateur, il convient d'accorder une attention particulière à l'intégrité des tôles de console. Les tôles des consoles sont bien visibles en position de transport.

En cas de déformations et / ou de fissures visibles aux endroits indiqués sur les photos, l'utilisation du Steiger doit être arrêtée et le service RUTHMANN doit être contacté.
